Kwaliteitsbeoordeling
Bomen en overig groen
Sloterpark Oost
Amsterdam

Opdrachtgever: Gemeente Amsterdam

Projectcode: 15330
Datum: 17 september 2015

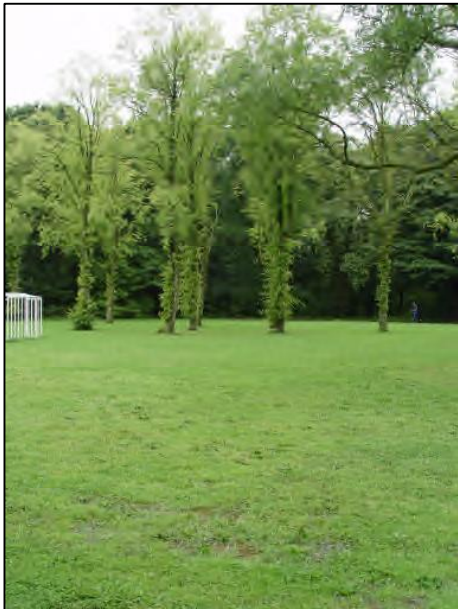
Stagnerend vocht op gazon en stagnerende groeibomen.

Stagnerend vocht op maaiveldniveau is bijvoorbeeld te zien bij de groep linden ten noordwesten van de oostelijke haakse hoek aan de bebouwde kant van het park. Ook de open bomengroep in het noorden van het park laat 's winters na veel neerslag stagnerend vocht zien, wat leidt tot stabiliteitsproblemen bij de bomen.

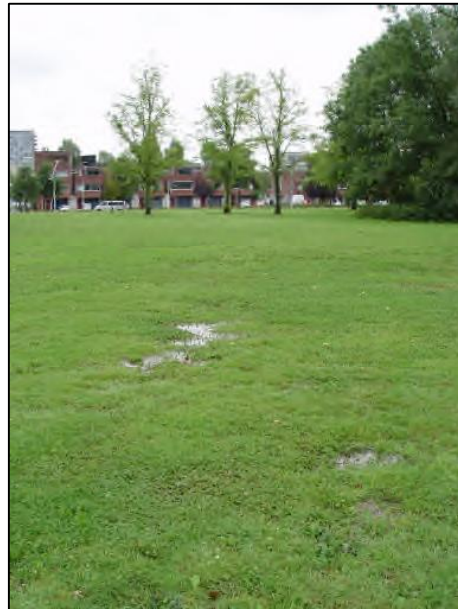
Stagnerend vocht op maaiveld.

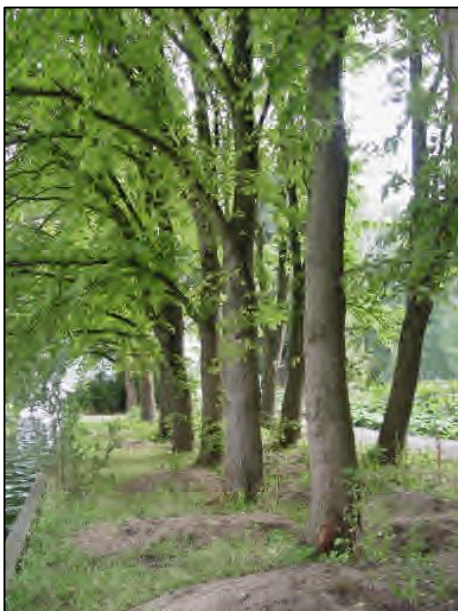
lepen groeien net boven waterstand op ondiepe groeiplaats.

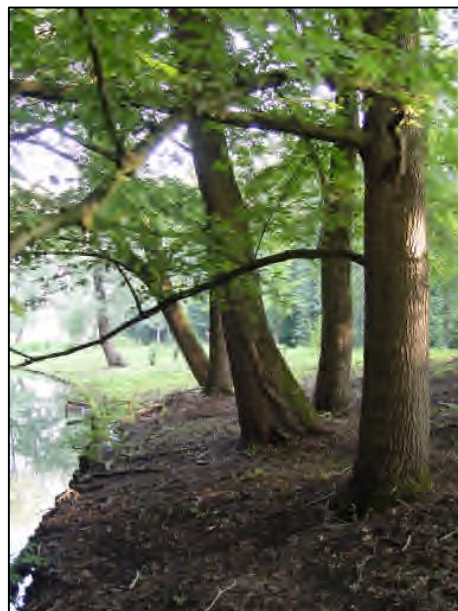
Ondiepe groeiplaats.

De bodem bestaat in de oranje gekleurde vlakken vaak uit een veenmengsel. De doorwortelbare diepte bedraagt hier in veel gevallen slechts 40 à 60 cm. Ter vergelijking: in het *HandboekBomen 2014*, een uitgave van het Norminstituut Bomen, wordt uitgegaan van een minimale doorwortelbare diepte van 75 cm. Dit houdt in dat de volwassen bomen vaak onvoldoende doorwortelbare ruimte hebben om een goede stabiliteitskluit te kunnen vormen. Zij worden dan topzwaar, zakken scheef en kunnen uiteindelijk omvallen.

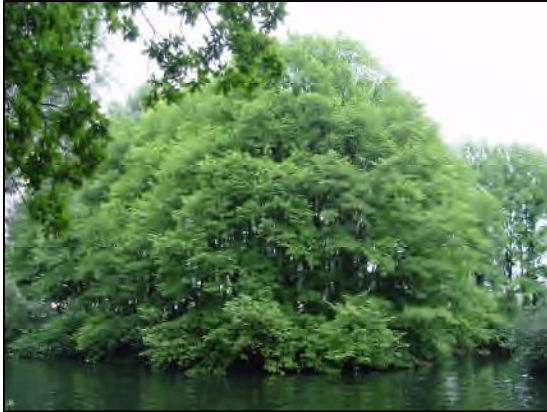
Vele kleine bomen vormen samen een kroon.

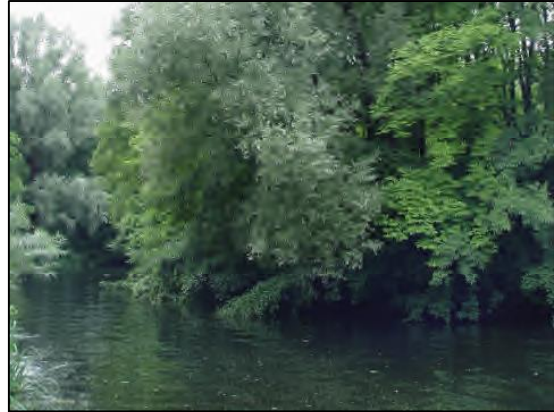
Bosplantsoen vormt natuurlijk eiland.

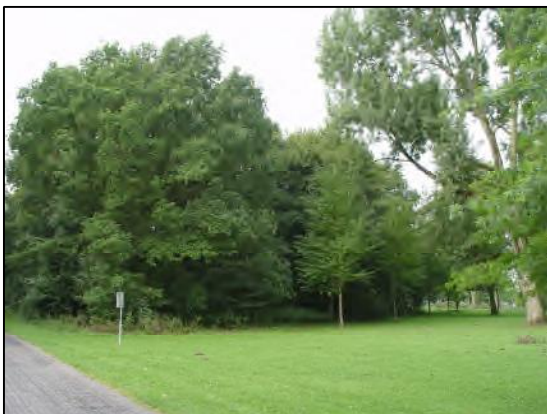
Rand bosplantsoenvak aangevuld met jonge aanplant.

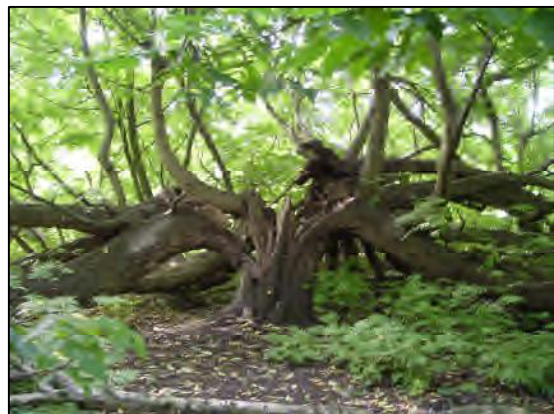
Waardevol groen: vleugelhoot groeit verder na uiteensplijting.

Binnen het Sloterpark Oost zijn enkele bomen aanwezig die door hun leeftijd en voorkomen wellicht het beschermen waard zijn. Het gaat hier vooral om de groep oude vleugelnoten in het zuidoostelijke deel van het park. Daarnaast is een aantal bomen dat recentelijk is aangeplant, nog geschikt om te verplanten naar een betere of vernieuwde groeiplaats.
